# **Manutenção de Linhas Aéreas de Distribuição de Energia Elétrica Caso de Estudo da Linha de Média Tensão Senhora da Graça-Zebreira**

**Manutenção de Linhas Aéreas de  
Distribuição de Energia Elétrica  
Caso de Estudo da Linha MT Senhora da Graça-Zebreira  
– Estágio na EDP Distribuição**

Relatório de Estágio apresentado para a obtenção do grau de  
Mestre em Engenharia Eletrotécnica – Área de Especialização em  
Automação e Comunicações em Sistemas de Energia

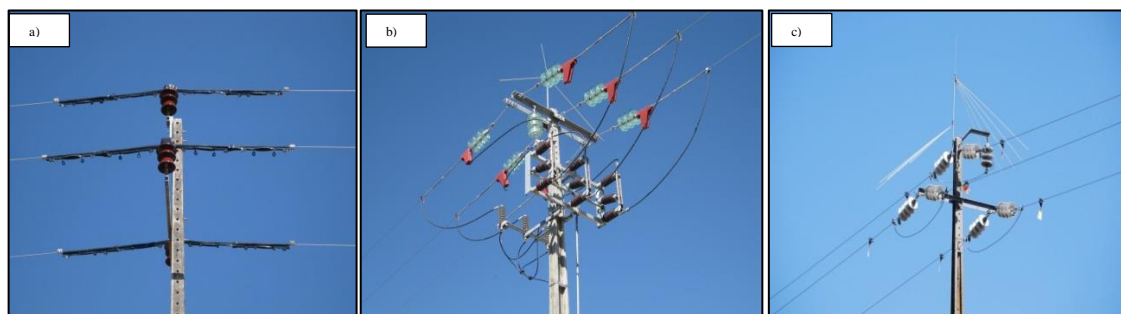
Figura 3.24 – a) Cabo coberto/protetor de isolador rígido; b) Pinças de amarração; c) Fireflies, tipo rotativo.

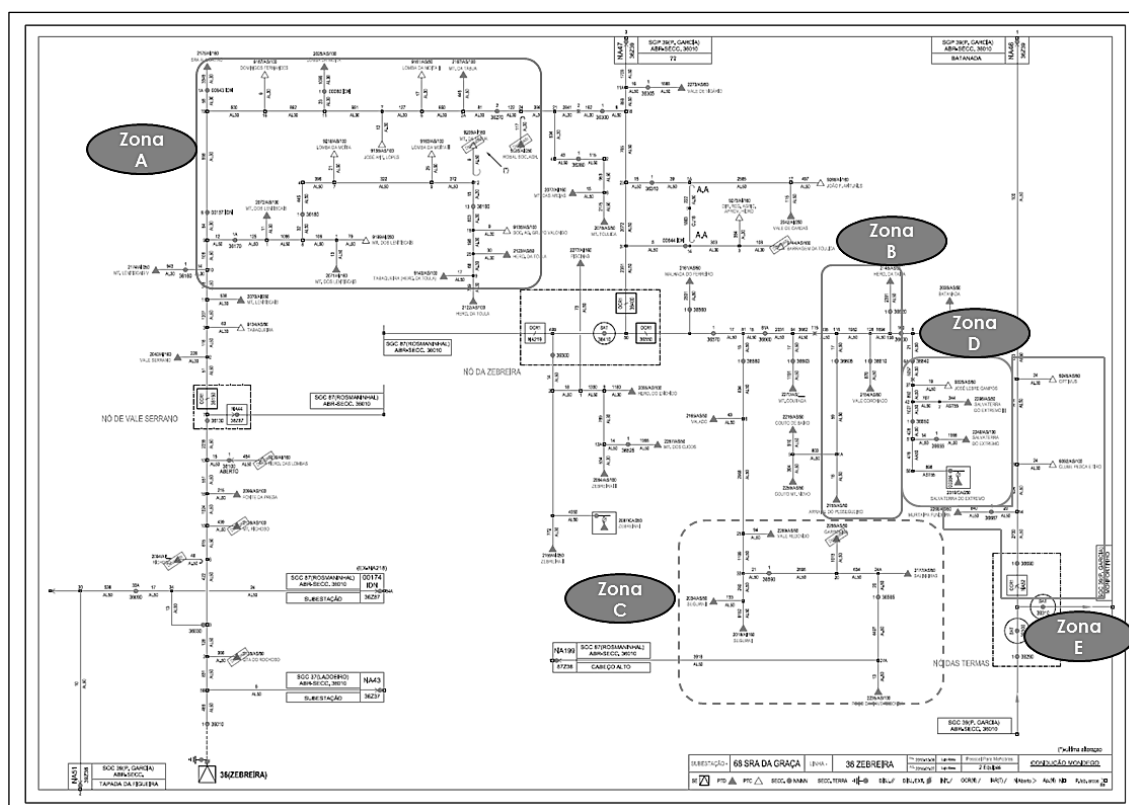
Com a informação obtida por este meio, conseguiram-se restringir as áreas de origem de defeitos ocorridos entre 31 de outubro de 2013 e 17 de novembro de 2013 (Figura 5.2). Todos os defeitos neste período foram bifásicos sem envolver a terra, correspondendo a um defeito fase-fase.

Figura 5.2 – Esquema unifilar da linha SGZ com as zonas originárias de defeito indicadas pelas oscilografias realizadas.

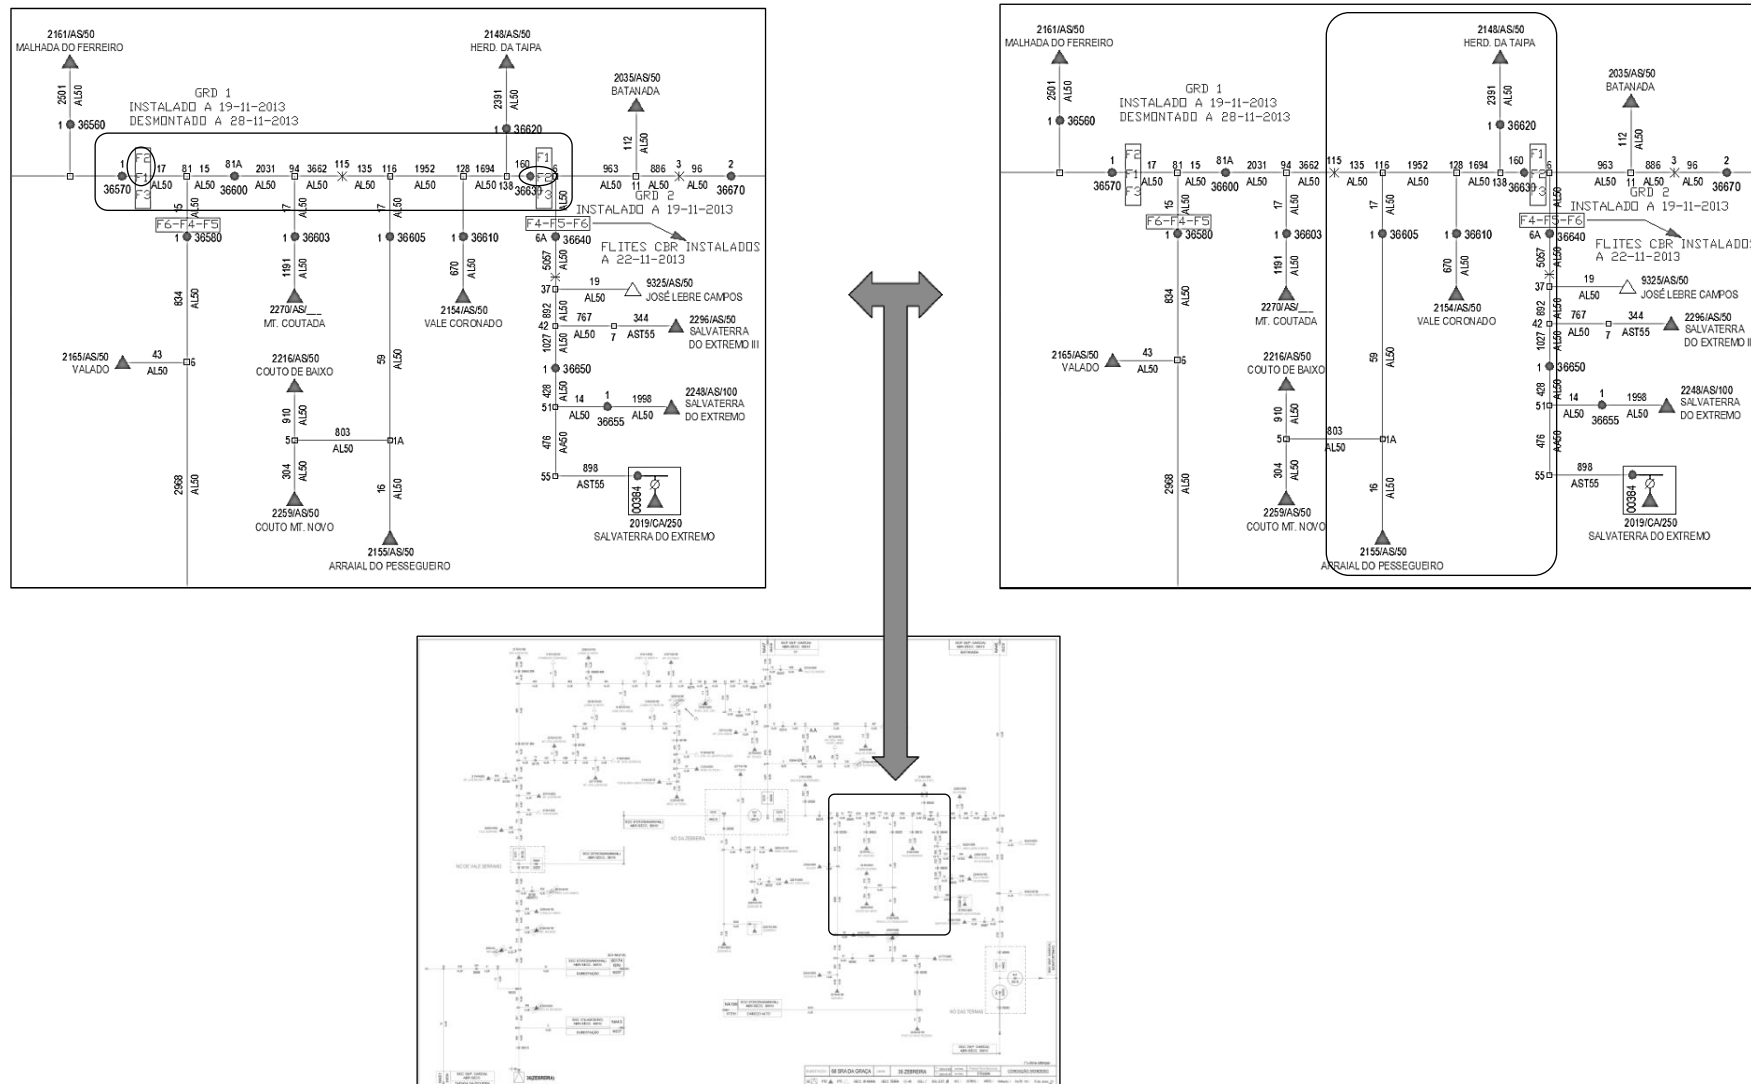
Figura 5.9 – Localização provável da origem dos defeitos detetados em novembro de 2013 e zona B da oscilografia no esquema unifilar da linha SGZ.

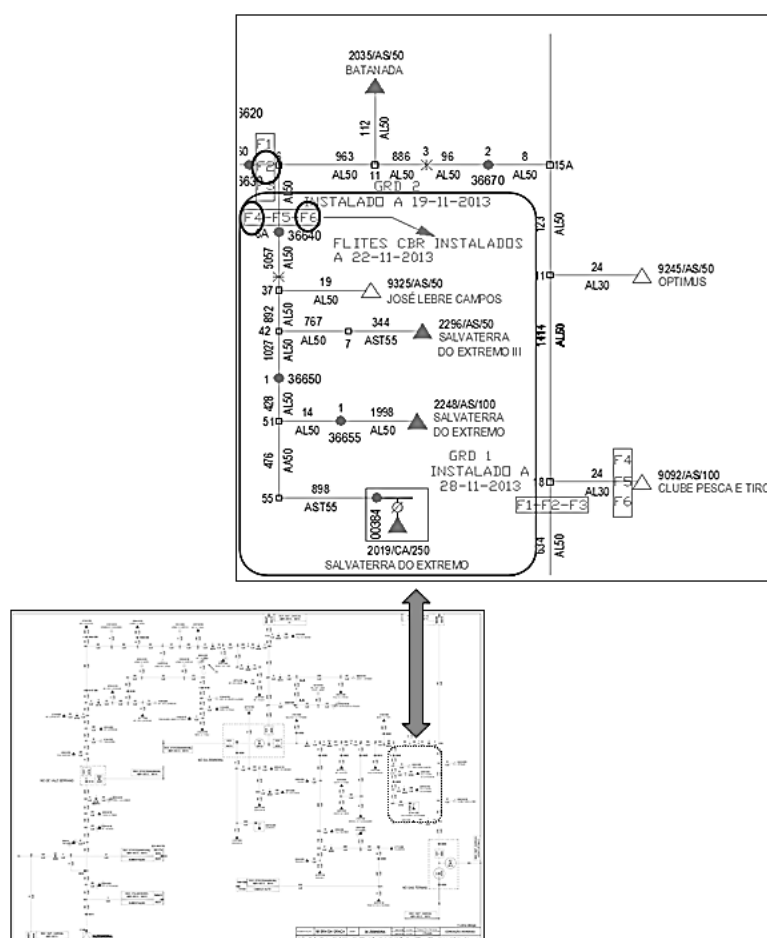
Figura 5.10 – Localização provável da origem dos defeitos em 2014 e zona D da oscilografia.

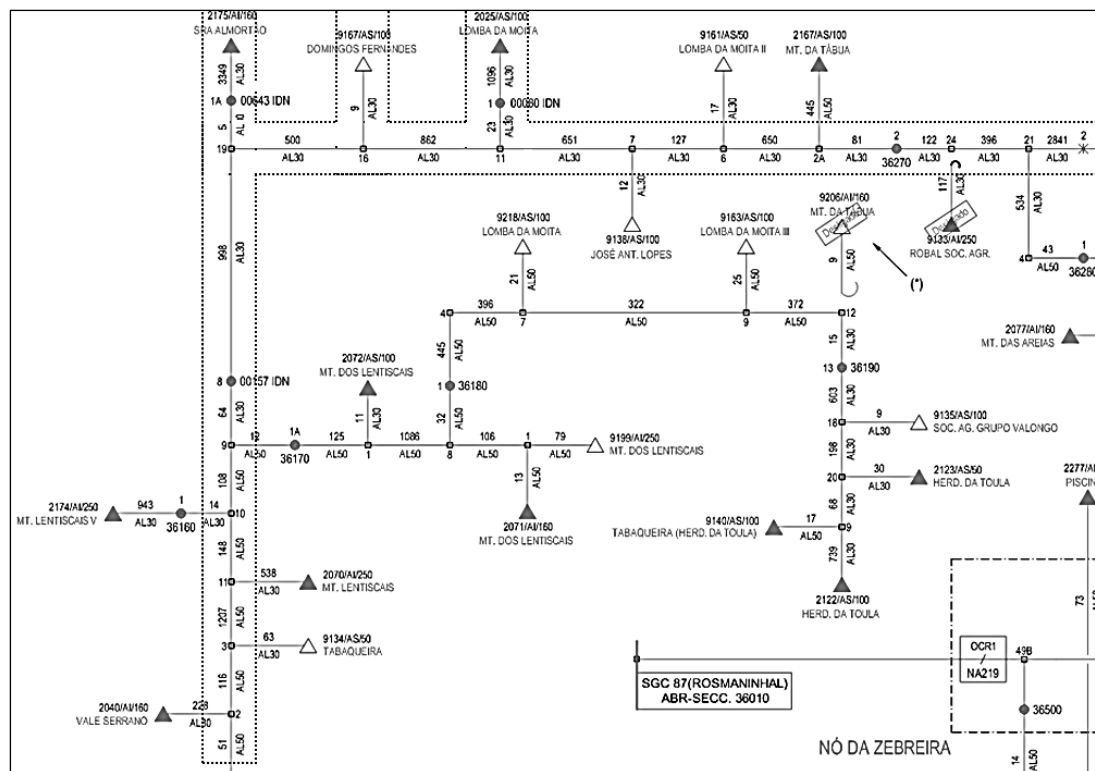
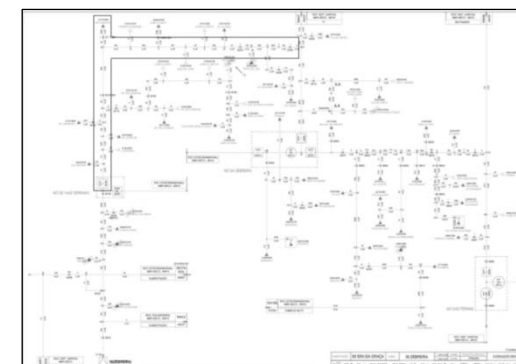
Figura 5.12 – Zona de maior incidência de cegonhas no canto superior esquerdo e zona proposta para colocação de dispositivos de proteção no canto inferior esquerdo.

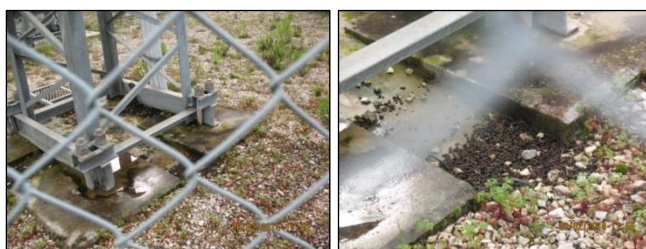
Figura 6.7 – Vestígios da presença de estorninhos.
